相当隙間面積(C値)

長尾直基様邸新築工事

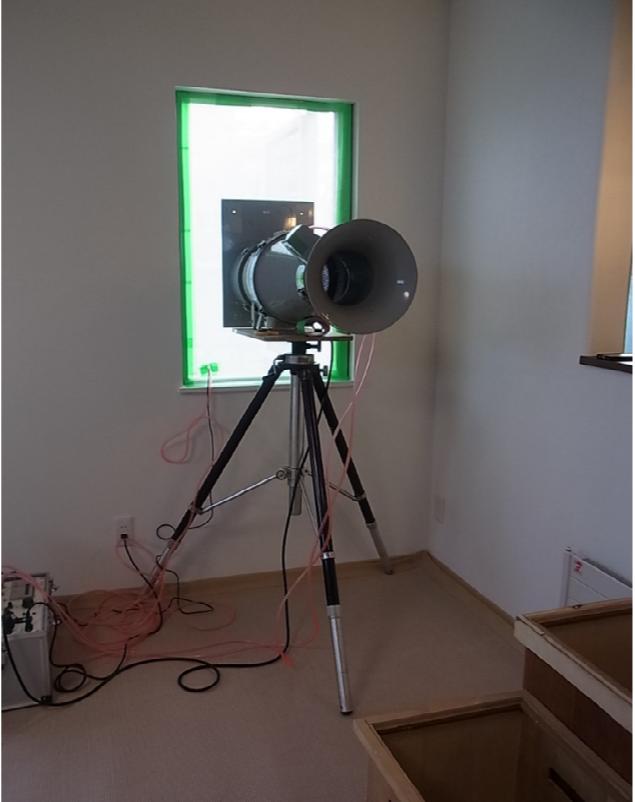
気密測定結果シート		気密測定状況	
2回目測定結果	1回目測定結果	気密測定日時	2019年5月30日
<small>2019年5月30日 テーブル番号: 0001 モード: 自動段階</small> 適用相当隙間面積: $\pi A = 43\text{cm}^2$ 測定率: $a = 62.6$ 間隔時間: $n = 1.3$ 実測温度: 21.6°C 鮎(b): 0.687 外気温度: 24.3°C 鮎(X1): 1.009 測定パラメータ 表示値: 2.1mmAq 測定値: 195d/h 表示値: 2.8mmAq 測定値: 136d/h 表示値: 3.5mmAq 測定値: 151d/h 表示値: 4.2mmAq 測定値: 208d/h 表示値: 6.1mmAq 測定値: 234d/h	<small>2019年5月30日 テーブル番号: 0001 モード: 自動段階</small> 適用相当隙間面積: $\pi A = 34\text{cm}^2$ 測定率: $a = 50.0$ 間隔時間: $n = 1.1$ 実測温度: 21.1°C 鮎(b): 0.687 外気温度: 19.5°C 鮎(X1): 0.995 測定パラメータ 表示値: 2.2mmAq 測定値: 191d/h 表示値: 2.9mmAq 測定値: 129d/h 表示値: 3.7mmAq 測定値: 161d/h 表示値: 4.4mmAq 測定値: 186d/h 表示値: 5.5mmAq 測定値: 222d/h		
<small>2019年5月30日 テーブル番号: 0001 モード: 自動段階</small> 適用相当隙間面積: $\pi A = 45\text{cm}^2$ 測定率: $a = 65.8$ 間隔時間: $n = 1.4$ 実測温度: 21.7°C 鮎(b): 0.686 外気温度: 22.1°C 鮎(X1): 1.001 測定パラメータ 表示値: 2.1mmAq 測定値: 111d/h 表示値: 2.8mmAq 測定値: 136d/h 表示値: 3.5mmAq 測定値: 168d/h 表示値: 5.0mmAq 測定値: 219d/h 表示値: 6.4mmAq 測定値: 246d/h	<small>2019年5月30日 テーブル番号: 0001 モード: 自動段階</small> 適用相当隙間面積: $\pi A = 41\text{cm}^2$ 測定率: $a = 65.8$ 間隔時間: $n = 1.4$ 実測温度: 21.7°C 鮎(b): 0.686 外気温度: 22.1°C 鮎(X1): 1.001 測定パラメータ 表示値: 2.1mmAq 測定値: 111d/h 表示値: 2.8mmAq 測定値: 136d/h 表示値: 3.5mmAq 測定値: 168d/h 表示値: 5.0mmAq 測定値: 219d/h 表示値: 6.4mmAq 測定値: 246d/h

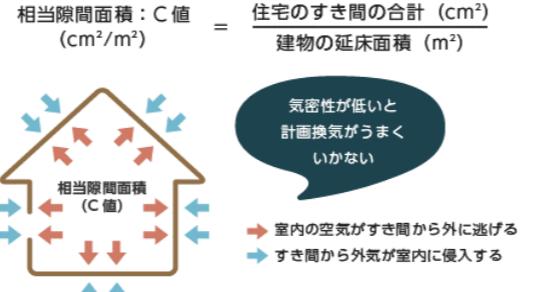
平均隙間合計/実質延床面積 = 相当隙間面積 $41\text{cm}^2 / 162.32\text{m}^2 = 0.25\text{cm}^2 / \text{m}^2$

目標数値 $0.5\text{cm}^2 / \text{m}^2 >$ 結果数値 $0.25\text{cm}^2 / \text{m}^2$

この建物の隙間面積は
5cm × 8cm程の大きさになります。

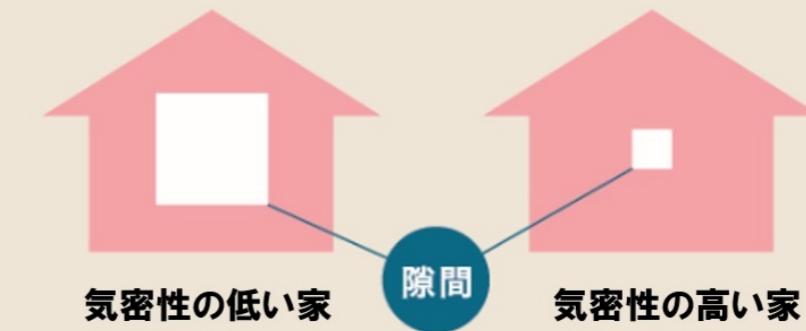
気密性比較イメージ図

C(シー)値

数値が小さいほど
隙間が小さくなります。
